قبة وخانقاه ومقعد وسبيل وكتاب ومنزل
السلطان فنصوه الغوري

مجموعه السلطان الغوري

الدراسات المعمارية لمجموعة الغوري

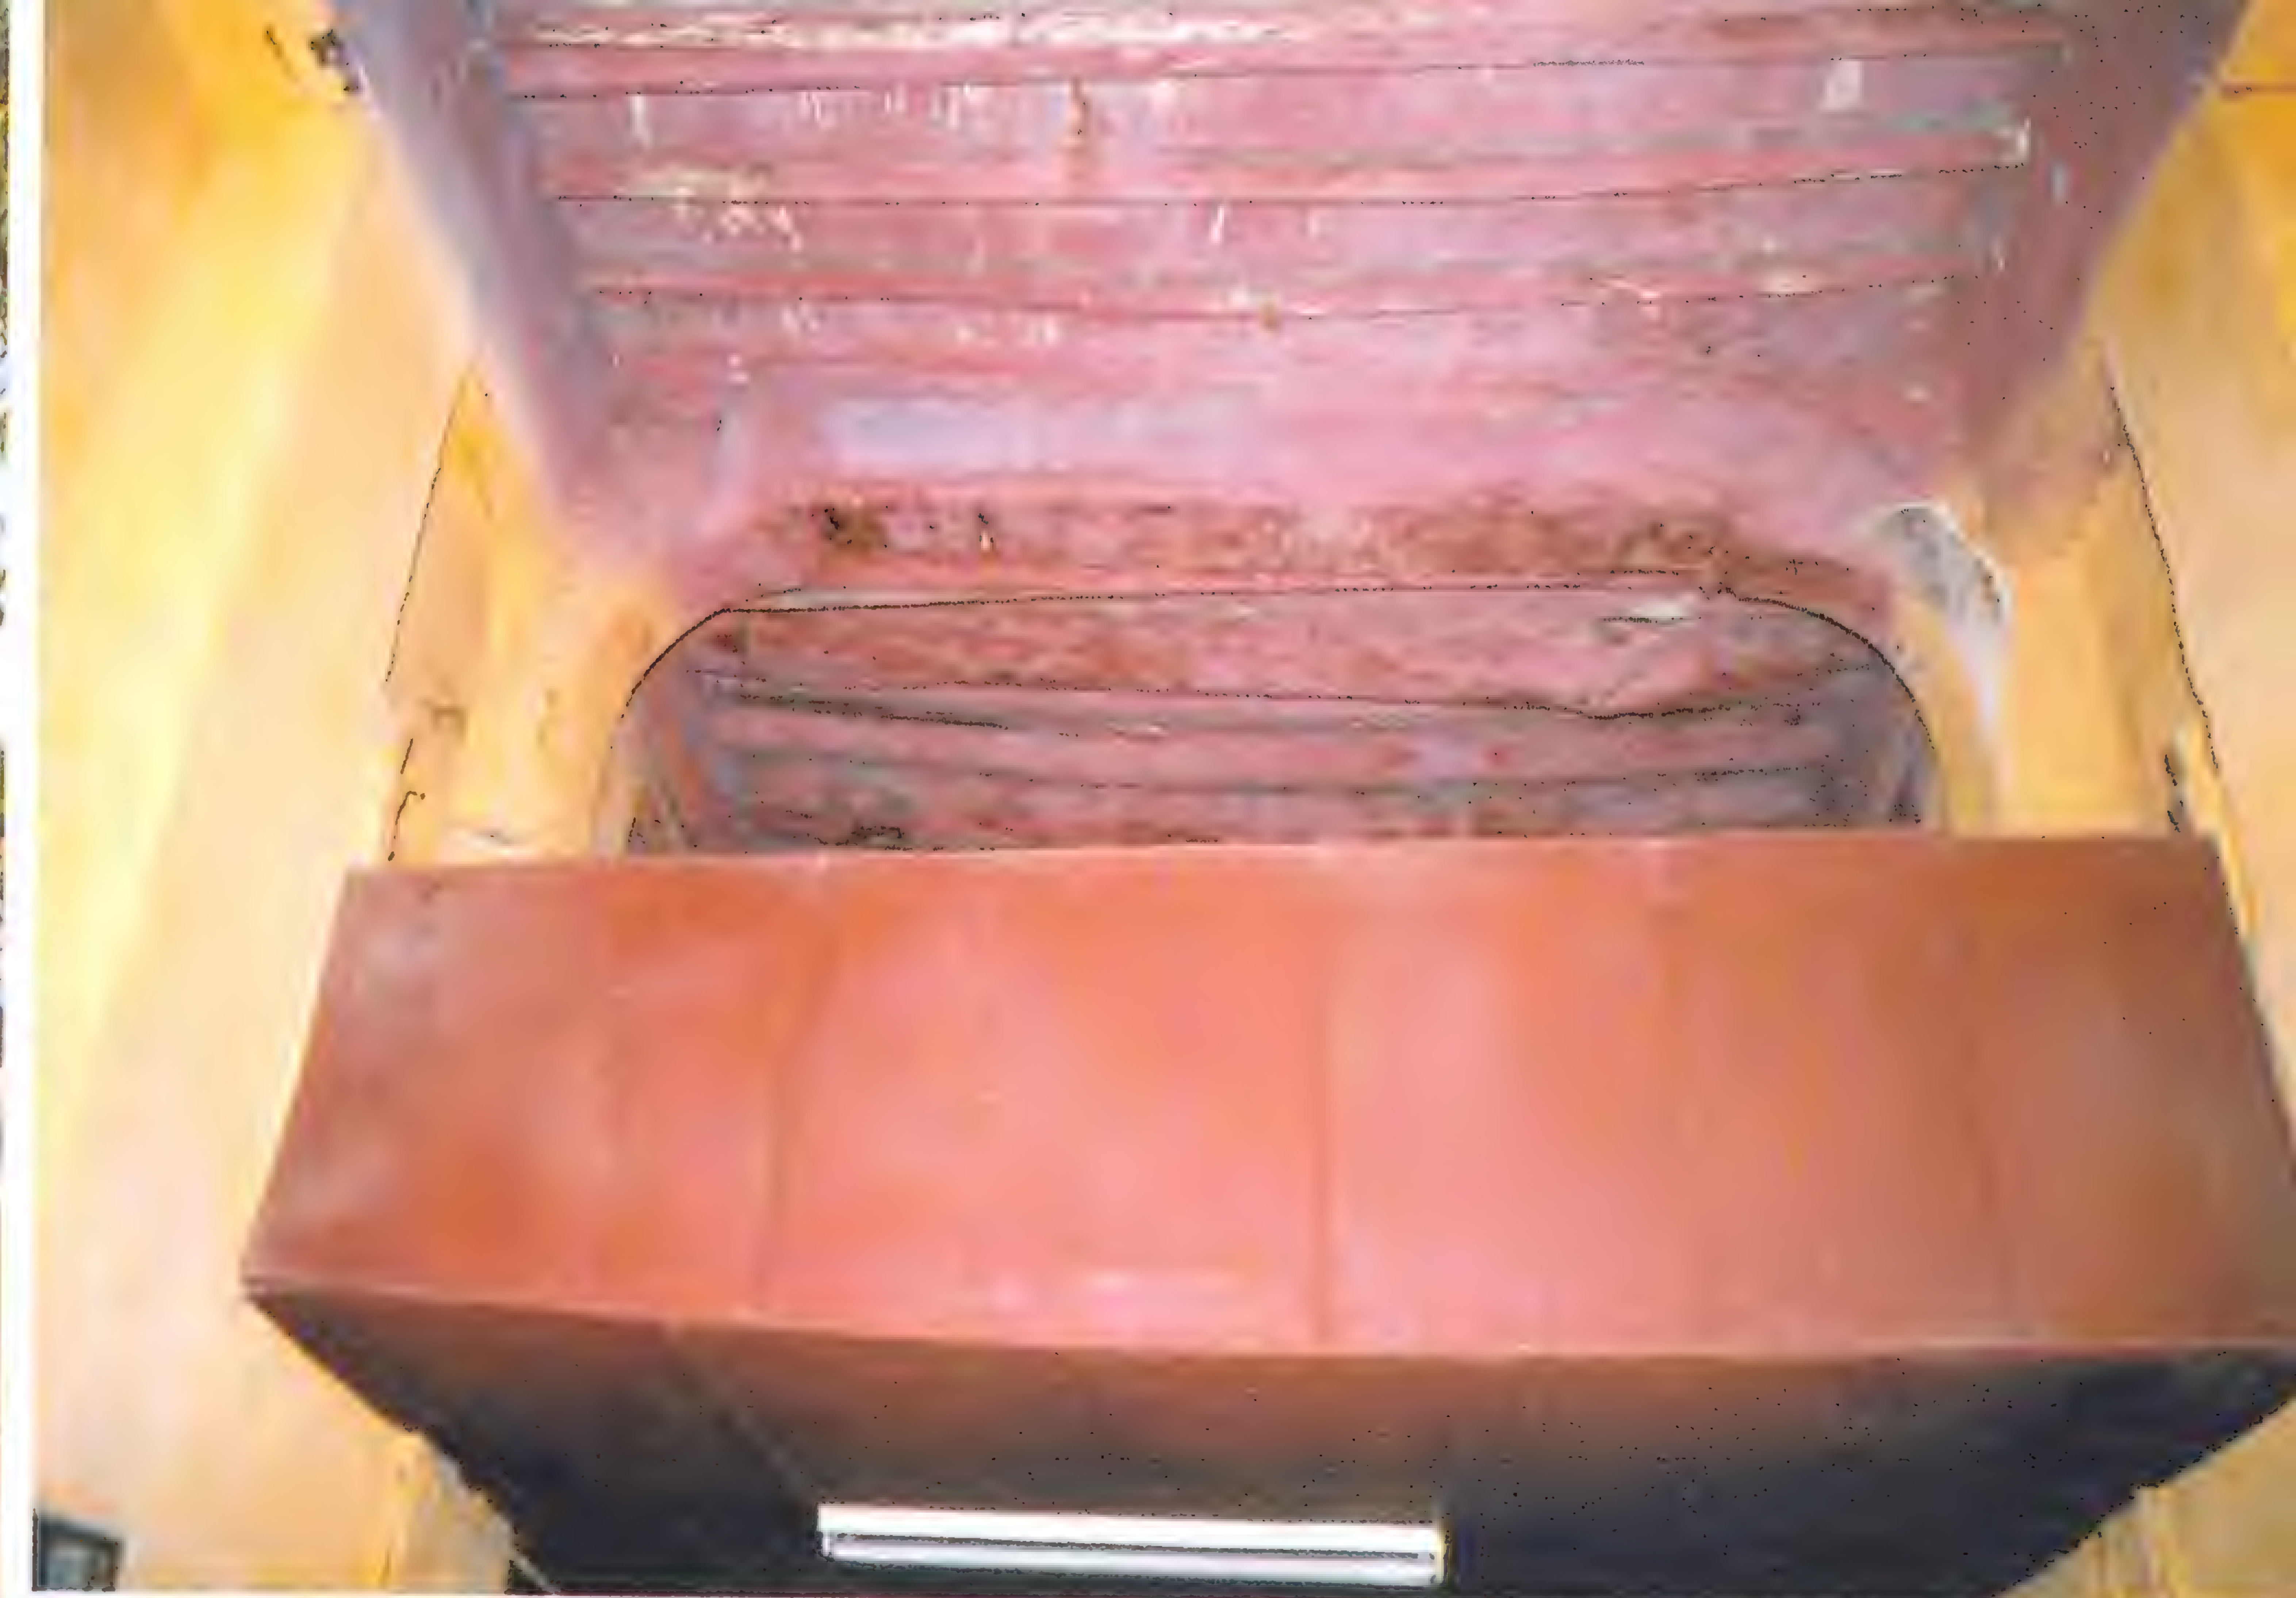
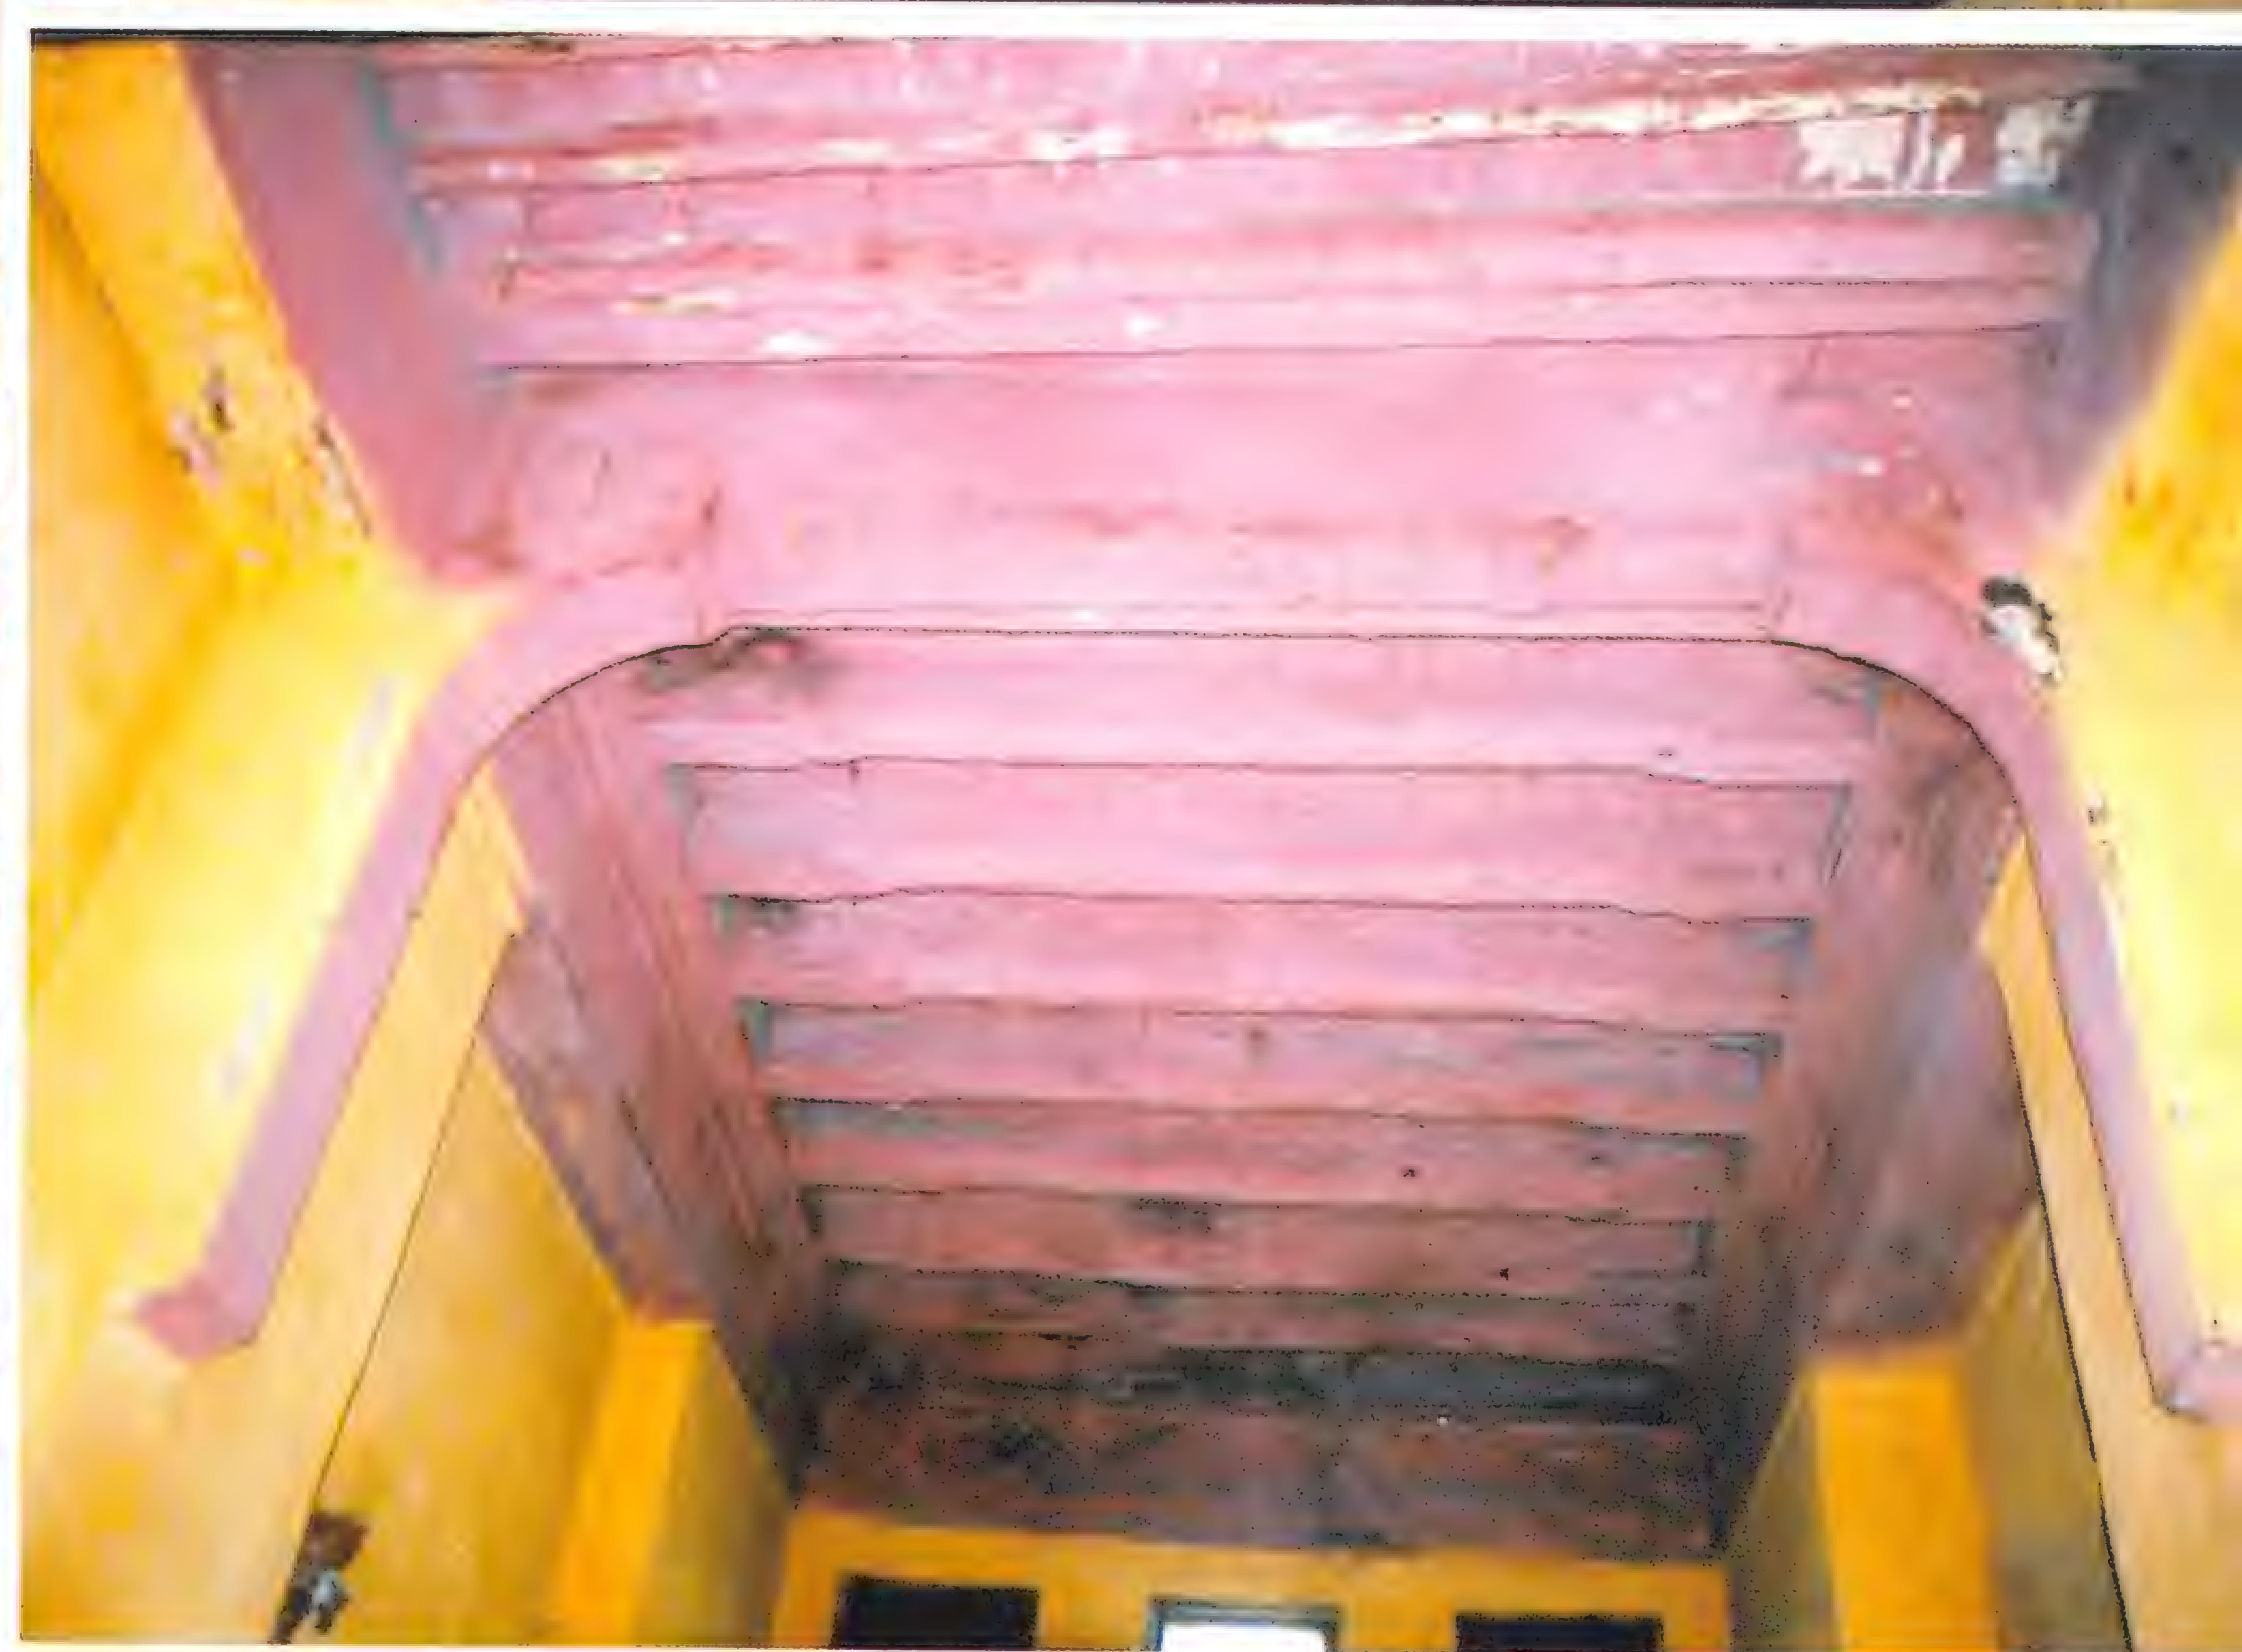
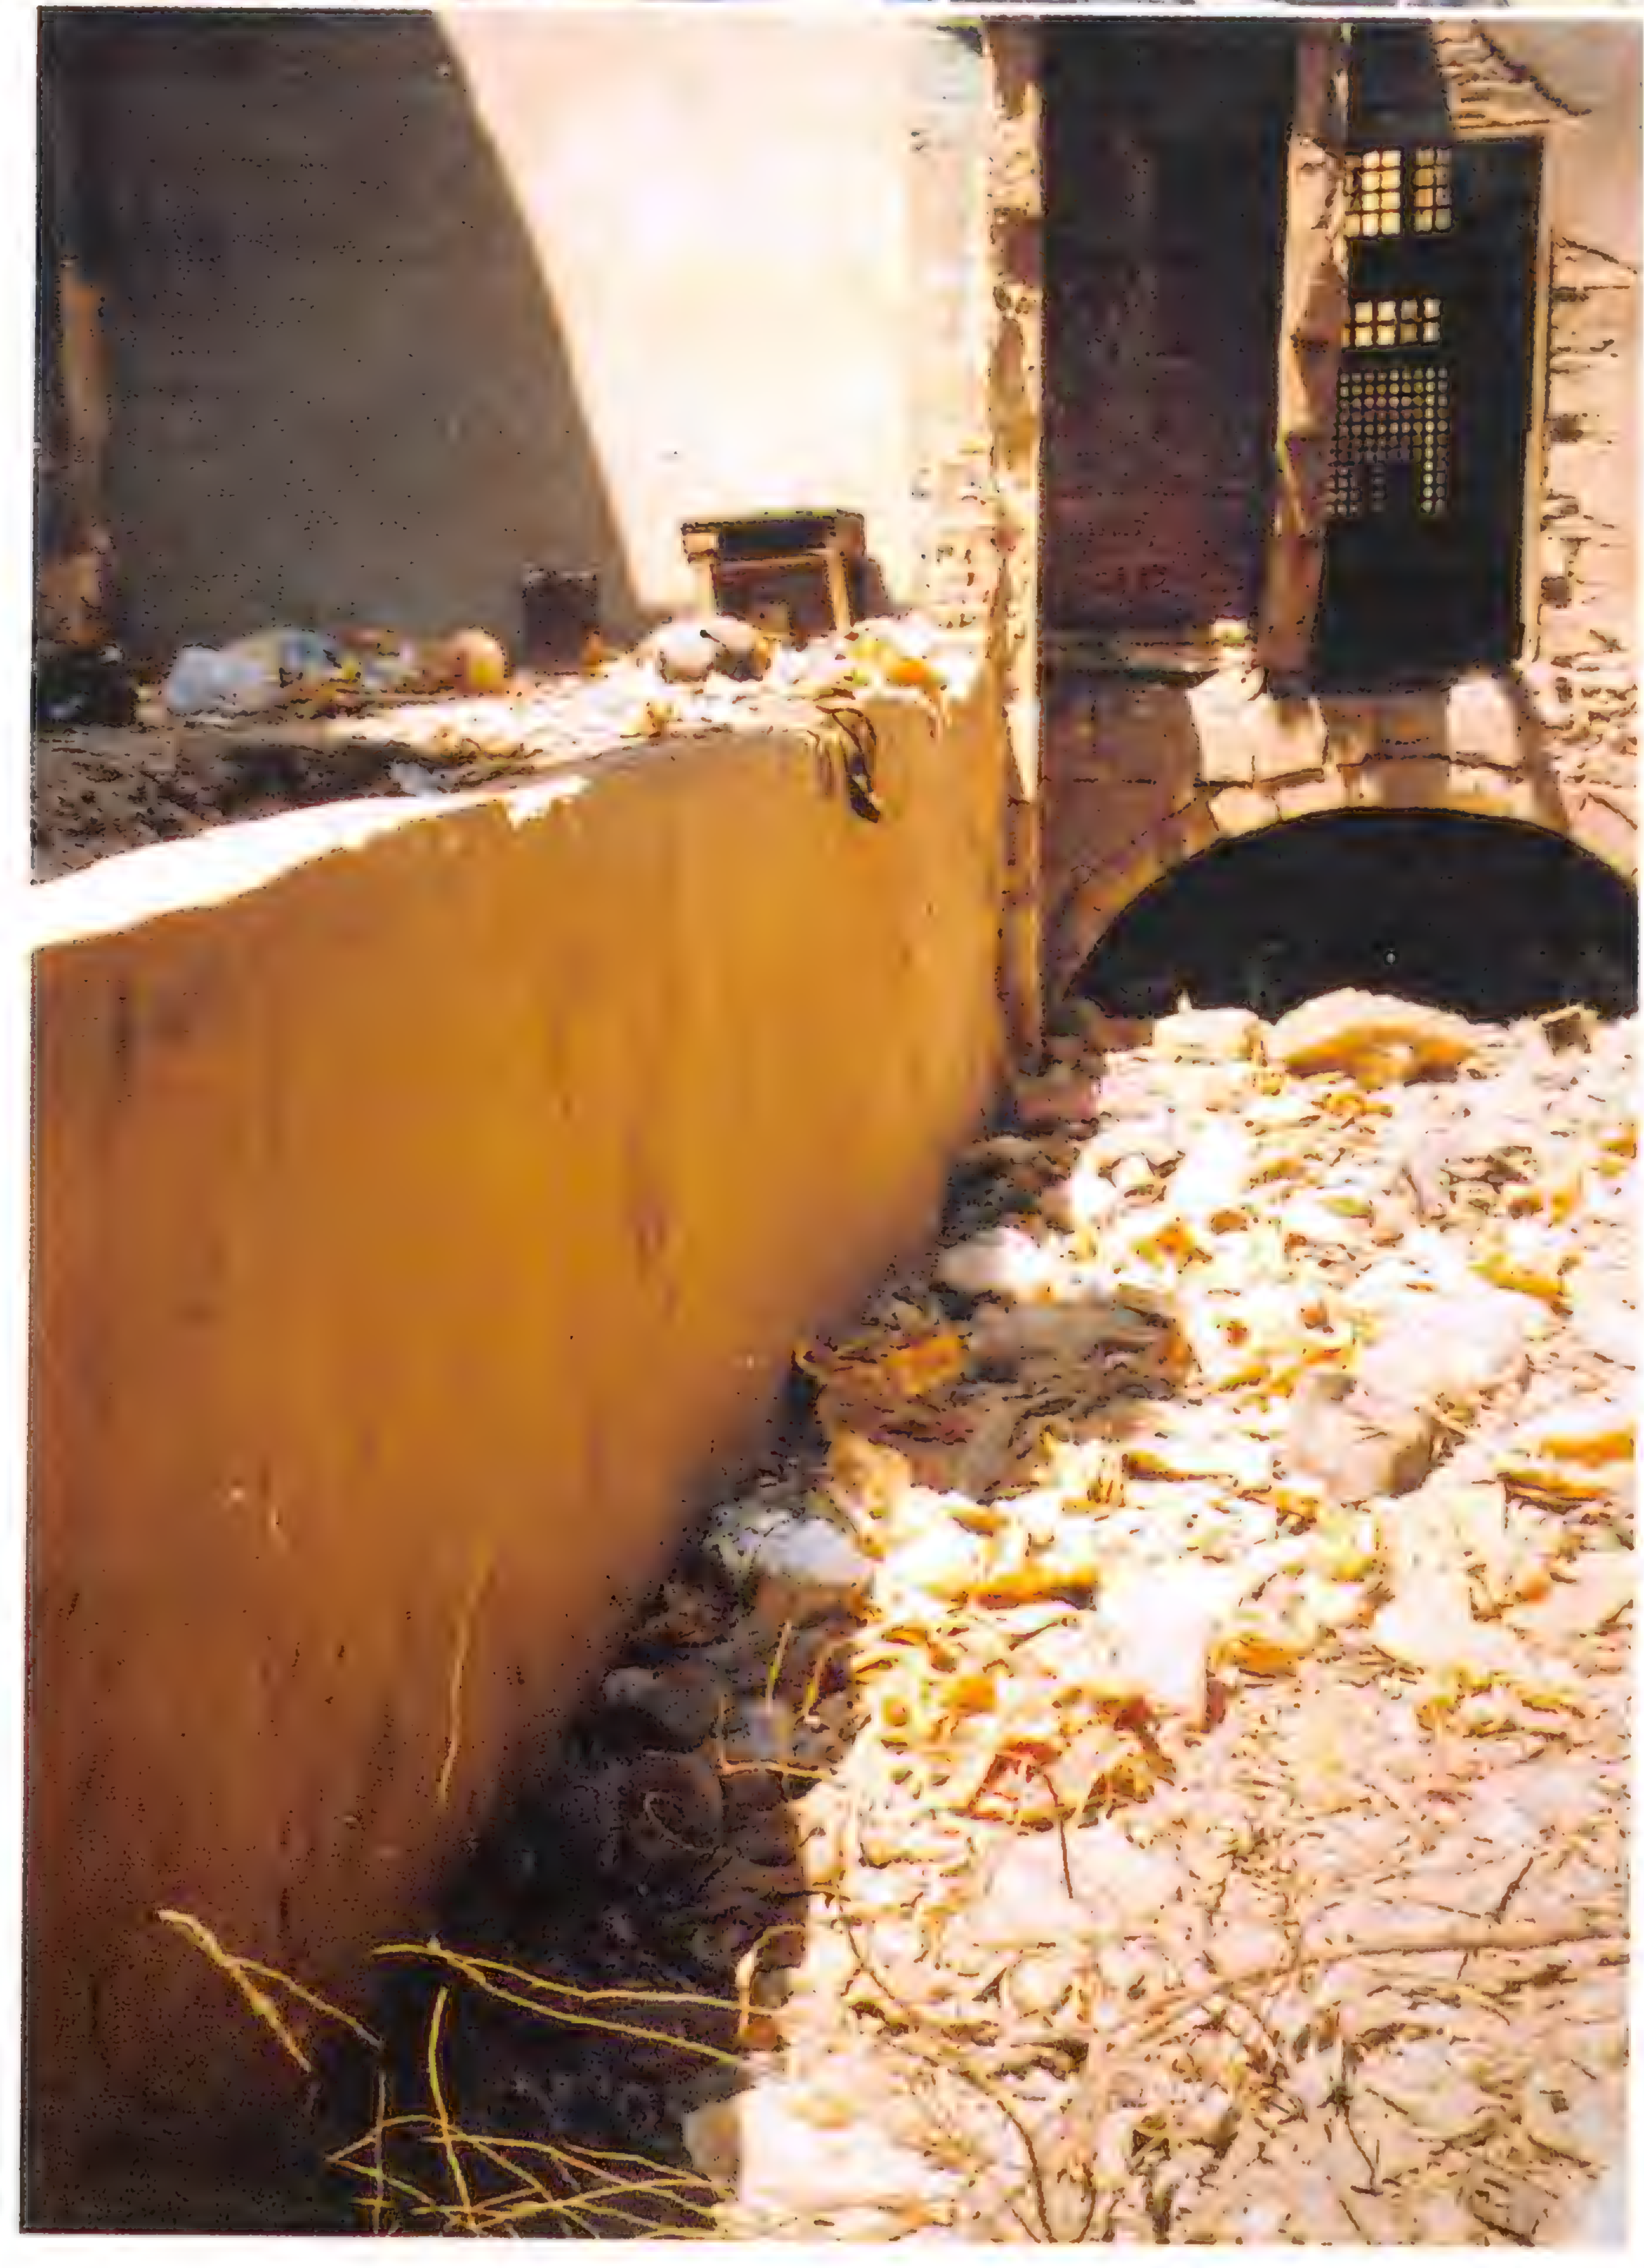
يعد إحدى الإشكاليات التي اعترضت فريق العمل بالمشروع، فلقد أجز من زمن بمعرفة الأوقاف، فالدور الأرضى أجز لمكتب حمامة ومخازن للمحلات، والطوابق العلوية ورش لتطريز القماش "سيرمه"، ولكن حالة المبنى الإنشائية كانت بالغة السوء لدرجة أن لجنة حفظ الآثار أصدرت قراراً لهدمه، وذلك لوجود شروخ بالغة التدهور بالحوائط، واختفاء عناصره الأثرية خلف التعديلات الناتجة عن سوء الاستخدام.

حالة المنزل قبل البدء فى الأعمال

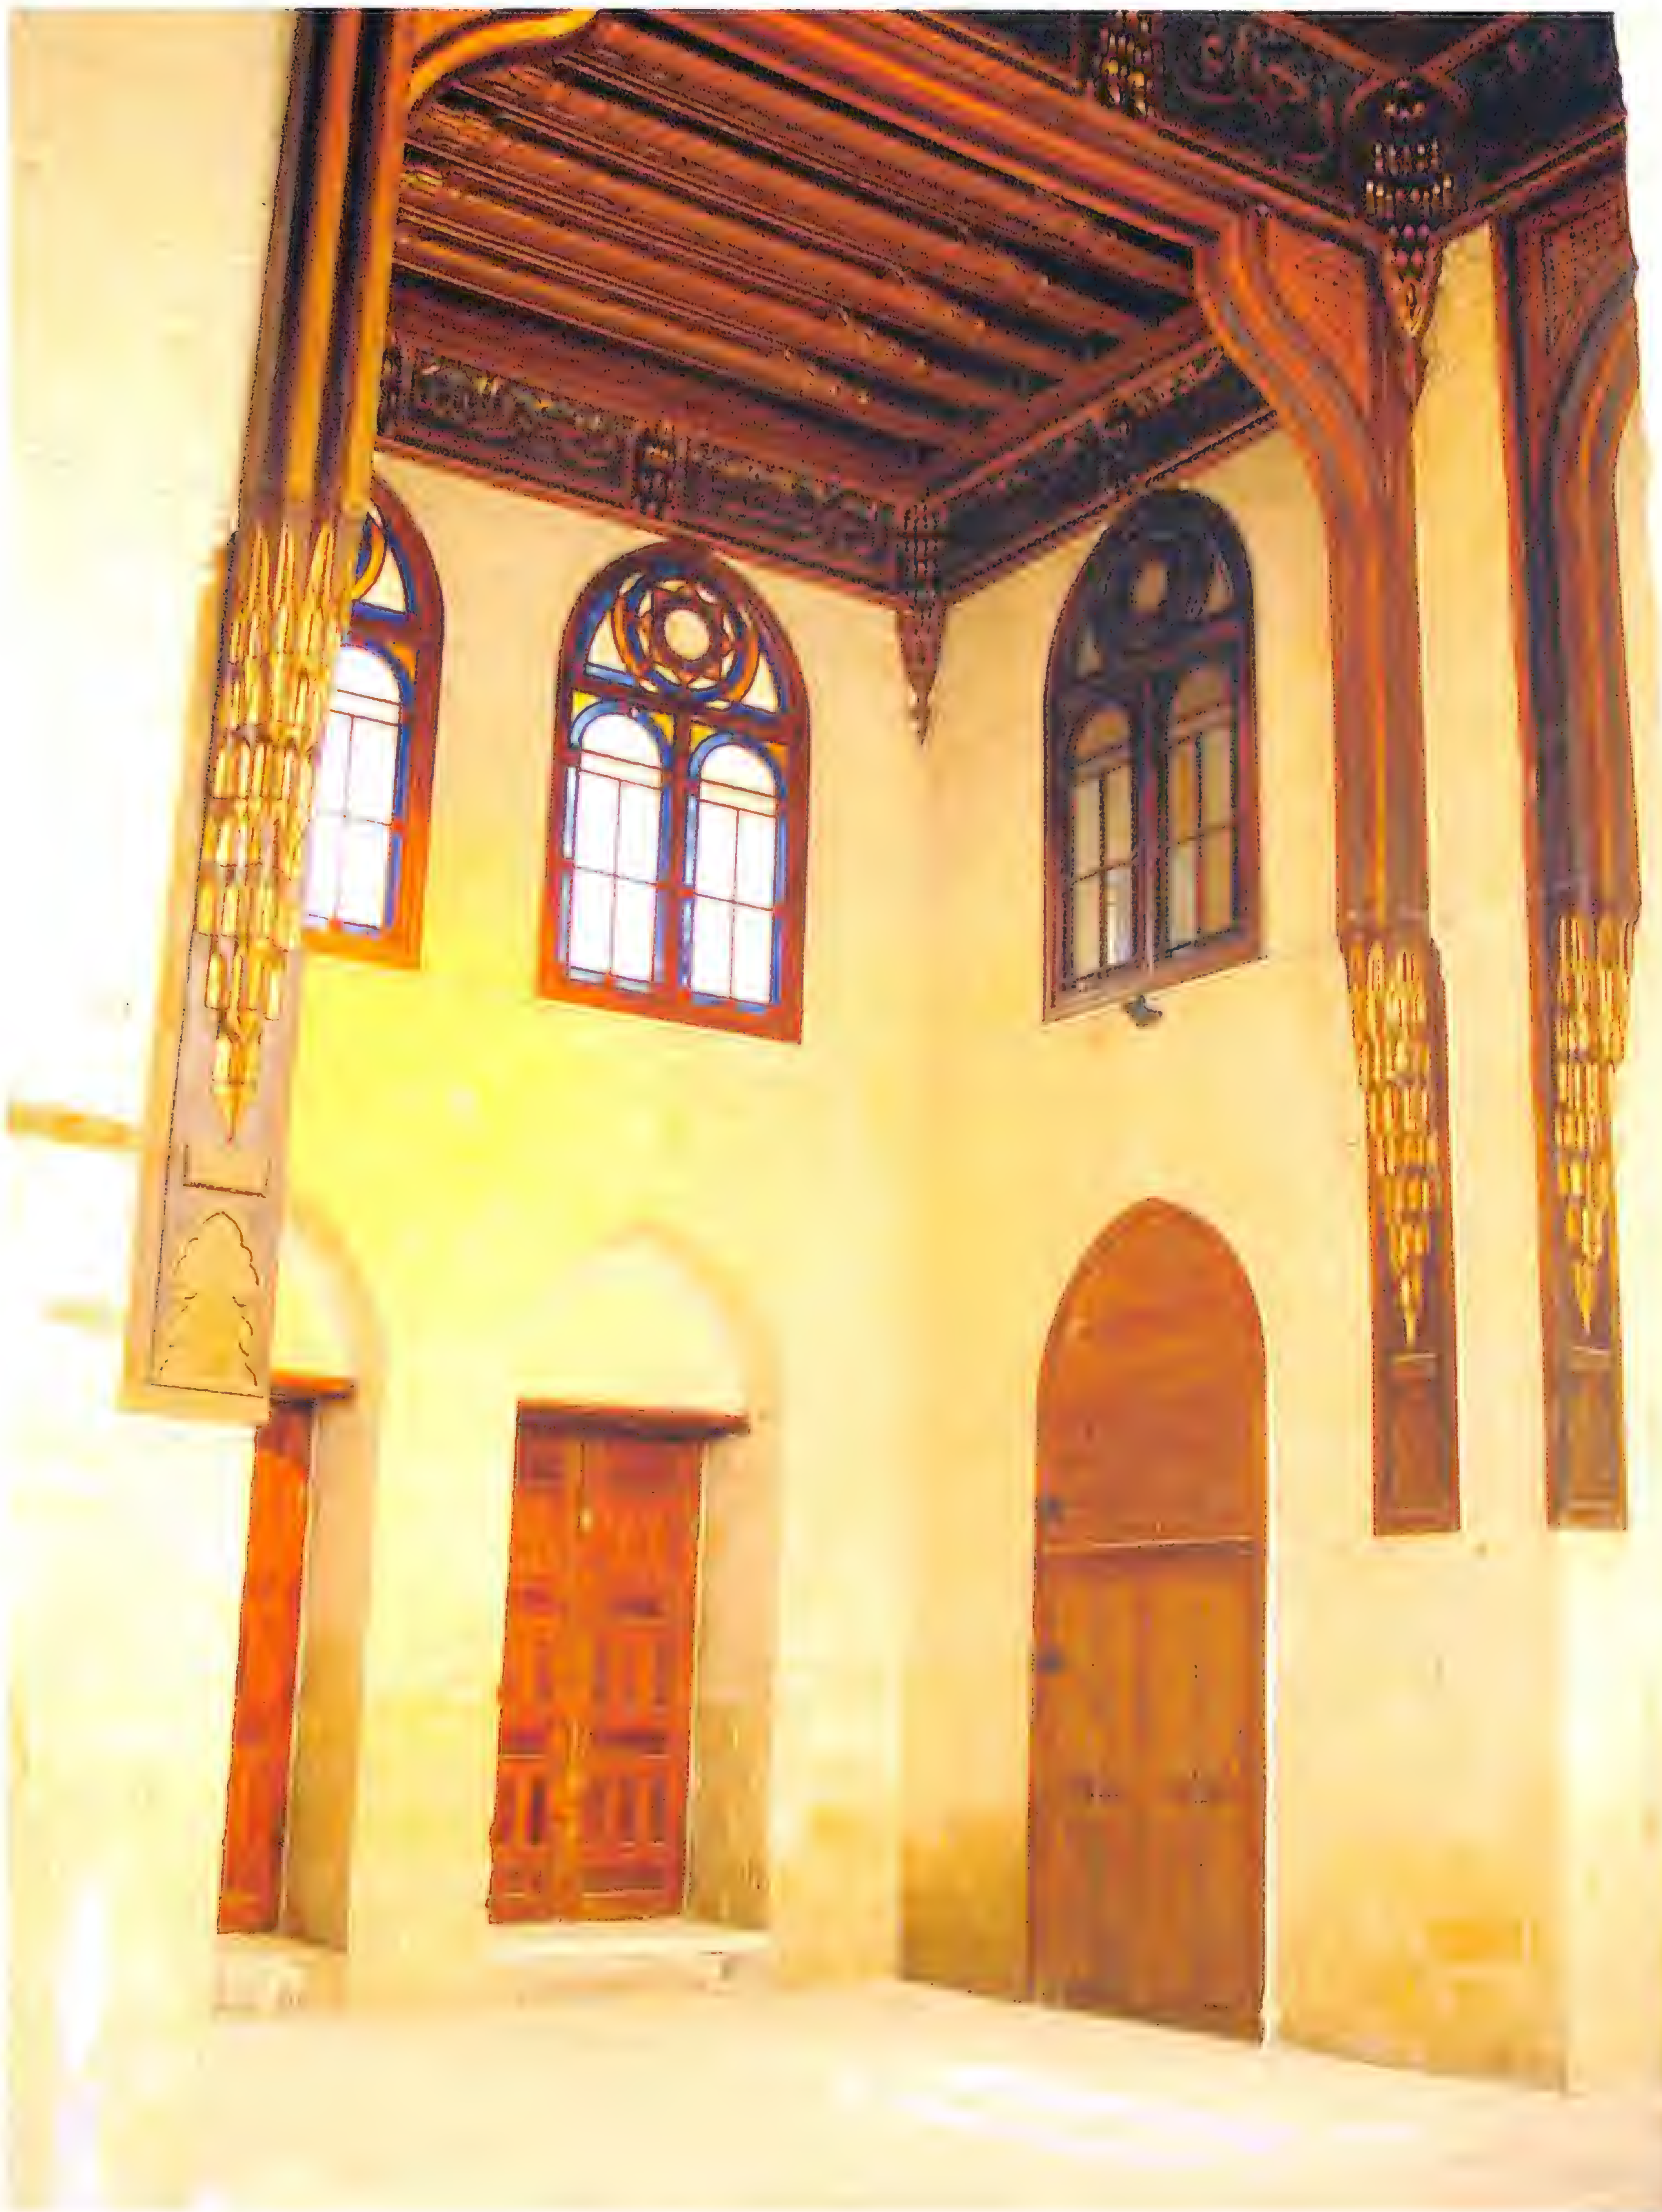
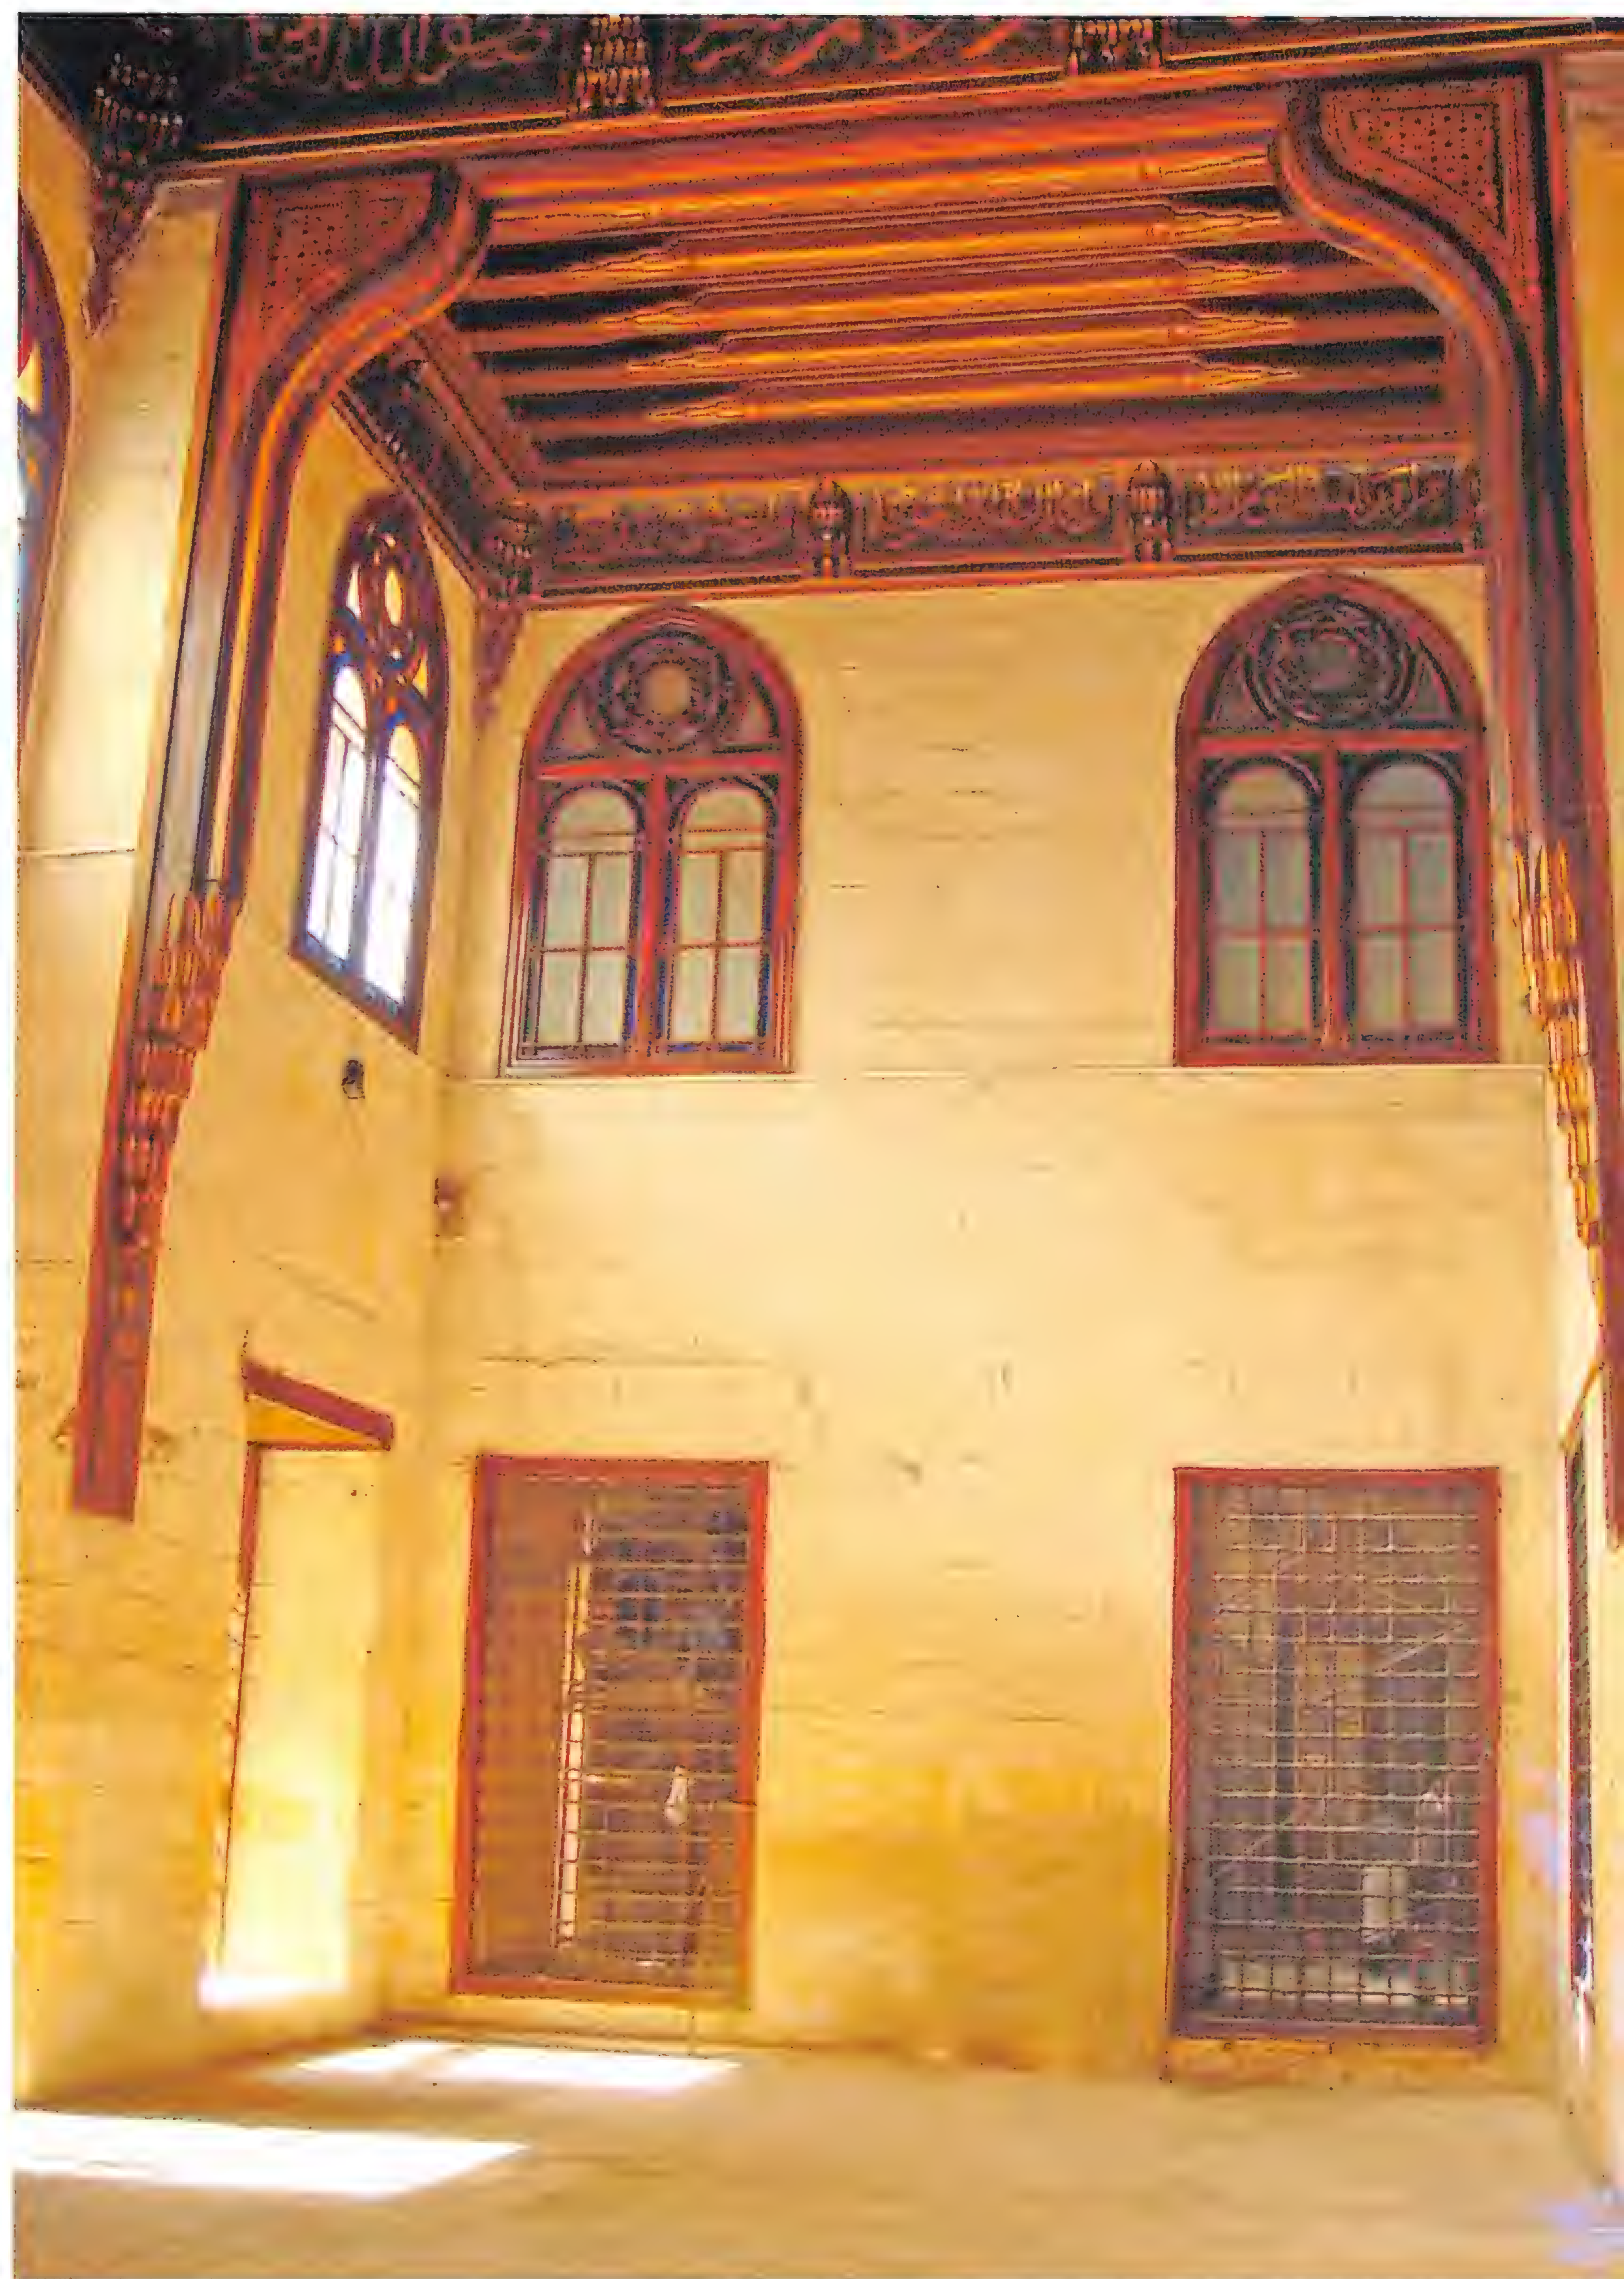
الخانقاه بعد الترميم

من أجل العودة بالفراغ المعماري للخانقاه لأصوله المعمارية تم نقل نشاط القصر وإزالة كافة الإضافات التي استحدثت على الأثر، كما تمت إزالة دورة المياه والحمامات بكافة تجهيزاتها، وإزالة البياض المستحدث وابداله ببياض متوافق مع المواد الأصلية. ونظراً لأهمية اسقف الخانقاة وغناها بالزخارف وحيث أنها كانت معرضة للتلف بفعل مياه الأمطار وسوء حالة طبقات العزل وكذلك لوجود أحمال تعلوها فقد تم عمل أسقف تخفيف لاسقف الخانقاة باستخدام براطيم مجمعة، وعمل طبقات عزل جديدة وميول للأمطار على المزاييب الموجودة وابدال بلاط السطح التالف بآخر جديد، كما تم تدعيم الشرفات وفك المخلخل منها وإعادة تركيبه.

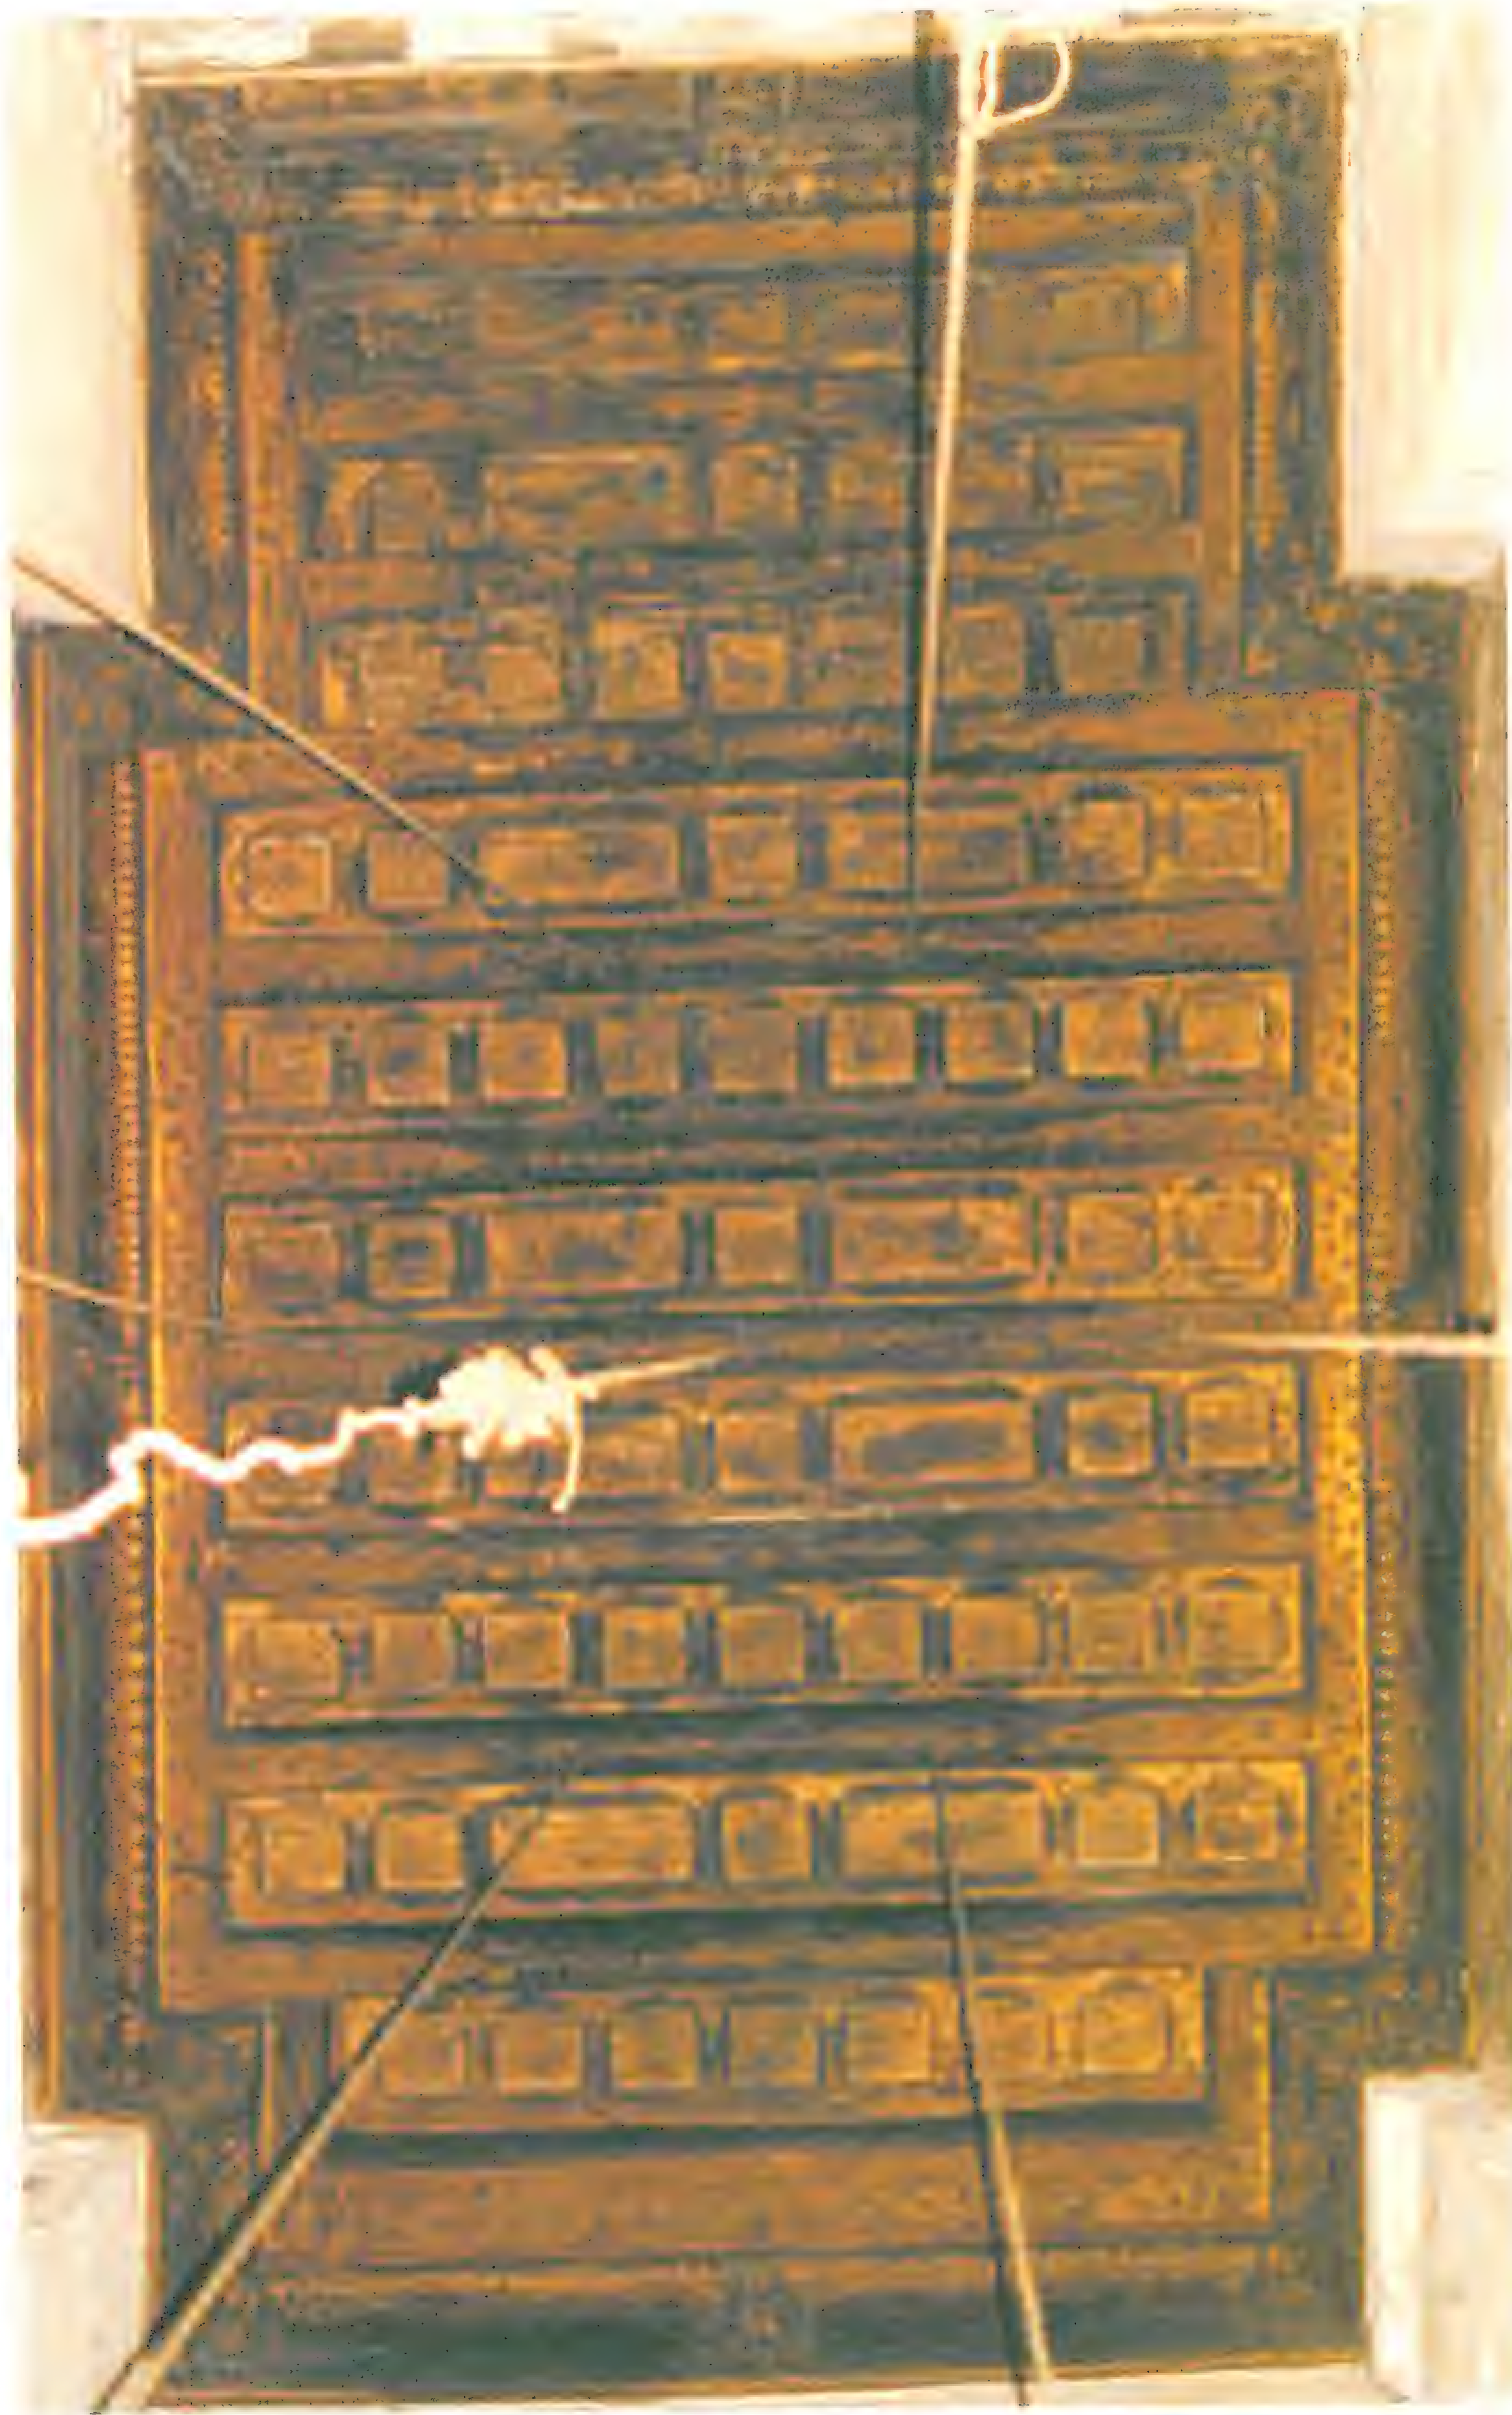
سقف الدركاه قبل الترميم
